Evaluación del comportamiento de tuberías de acero al carbono utilizadas para el suministro de agua potable empleando procesamiento digital de imágenes

En este trabajo se evalúa el comportamiento de tuberías de acero al carbono SAE 1018 utilizadas para la conducción de agua potable en una región del Estado de Hidalgo en México. Se emplea la técnica de procesamiento digital de imágenes micro fotográficas tomadas con la ayuda de un microscopio electrónico de barrido, sobre probetas de tubería con y sin daño del material. Las principales conclusiones obtenidas en la investigación muestran la presencia de silicio en concentraciones superiores a lo reportado para este tipo de acero, en cuyas zonas se presentan grietas superficiales que provocan fallas en el sistema de abastecimiento de agua potable.

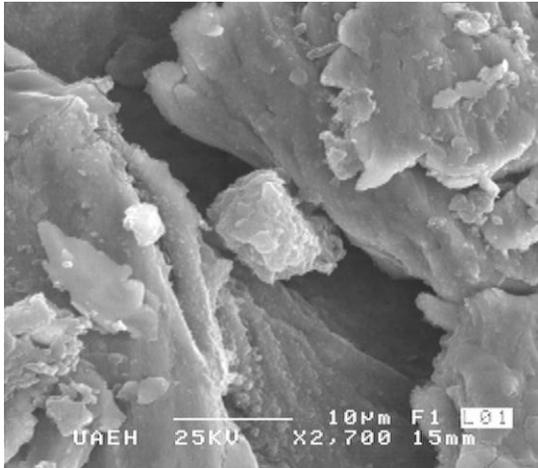
establecer su concentración [9]. Como se observa, este elemento químico se manifiesta en el material como inclusiones de color blanco, de bordes irregulares, depositadas en capas sobrepuestas en distintos niveles.

Figura 1. Muestra 1 de microfotografía del interior de la tubería de acero al carbono SAE1018 dañada

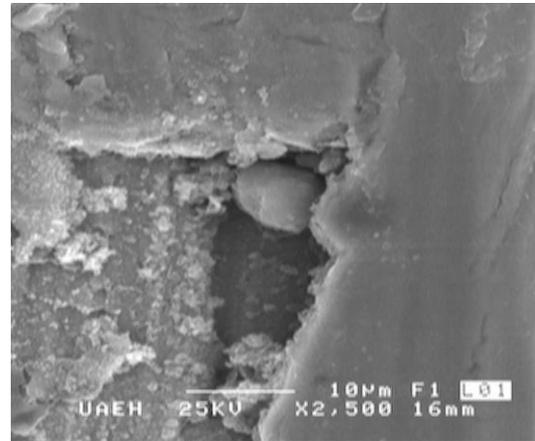
Figura 2. Muestra 2 de microfotografía del interior de la tubería de acero al carbono SAE1018 dañada

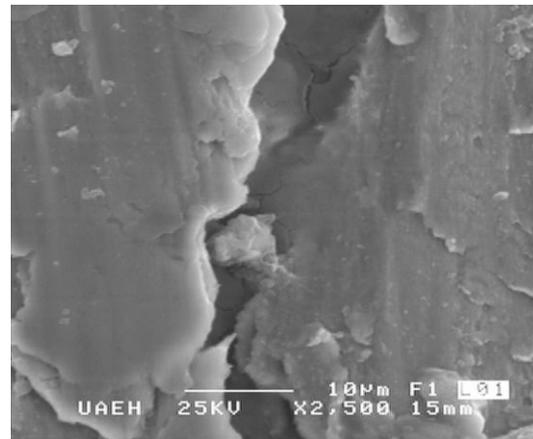
Figura 3. Muestra 3 de microfotografía del interior de la tubería de acero al carbono SAE1018 dañada

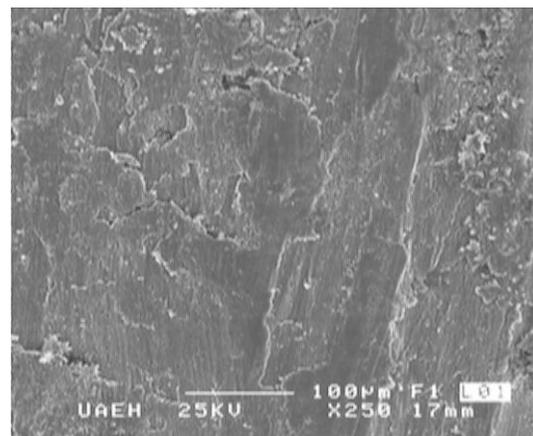
Figura 4. Muestra sin daño de microfotografía del interior de la tubería de acero al carbono SAE1018
