Trabajo presentado en la II Sesión ordinaria de la División Mexicana de la International Association for Dental Research del 10 al 13 de junio de 2007. Acapulco Guerrero, México.

**Morfología superficial en resinas compuestas sometidas a envejecimiento acelerado**

**Superficial morphology evaluated by ESEM in composites under accelerated aging.**

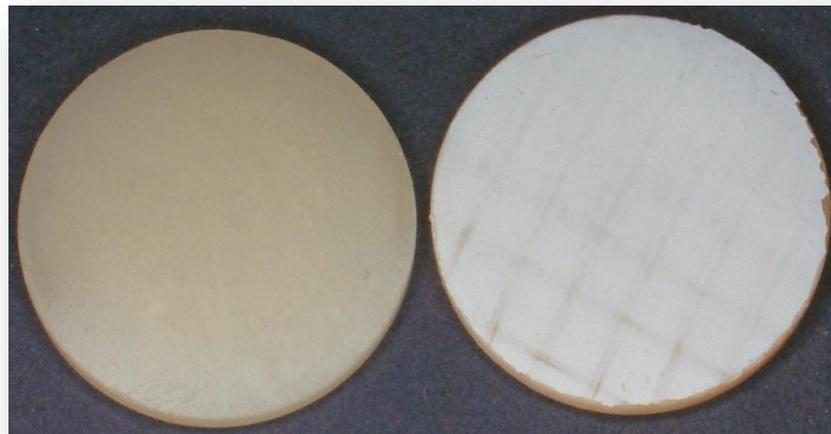
Una vez terminado el tiempo de envejecimiento, las probetas de los grupos experimentales, presentaban sobre la cara incidente a la radiación UV, una superficie opaca y blanquecina, que no era posible de retirar con un lavado ni aplicación de ultrasonido, lo que hizo suponer que la superficie había sufrido algún tipo de degradación (fig. 1)

fig. 1      Probetas, antes y después del envejecimiento

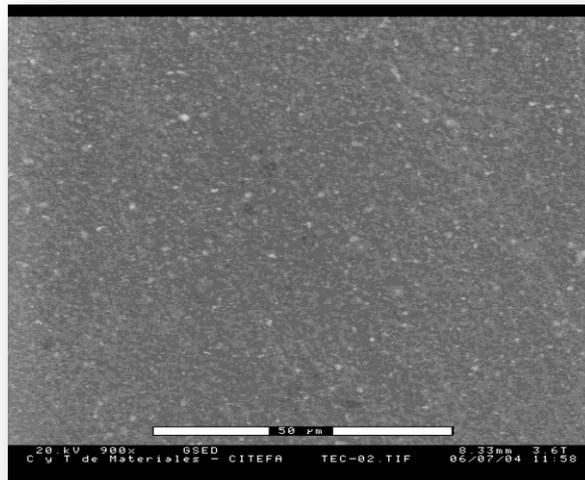
Tetric Ceram y Tetric EvoCeram, presentaron una superficie desordenada y exposición de lo que suponemos es material inorgánico, después de las primeras 500 horas de envejecimiento y, con respecto a este tiempo no hubo cambios aparentes después de 1000 y 1500 horas de degradación en la cámara de intemperismo. (fig. 2 y 3)

fig. 2 Tetric Ceram 0 h

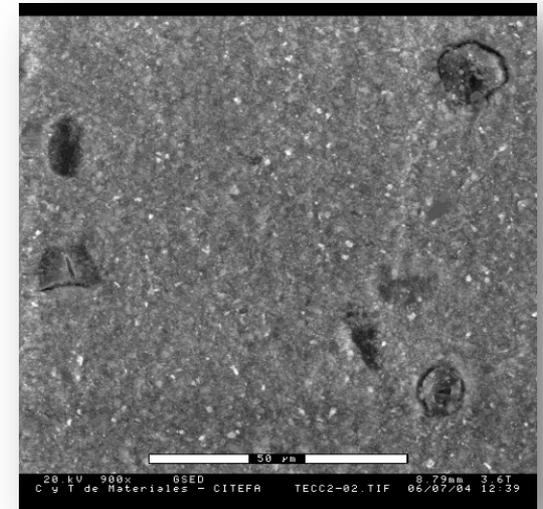
fig. 3 Tetric Ceram 1500 h

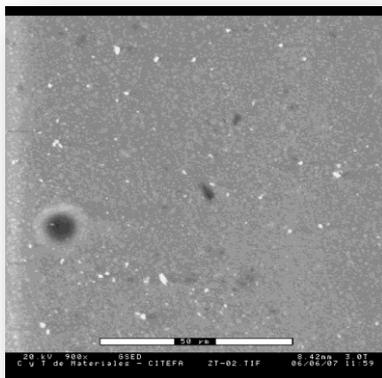
fig. 3 Z-250 0 h

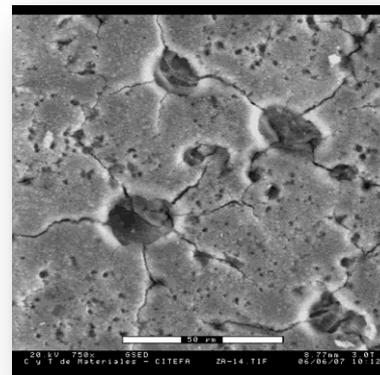
fig. 4 Z-250 500 h

F-Z250 fue la marca que presentó más alteraciones en la superficie, a las 500 horas se presentó porosa y fracturada y se mantuvo a las 1000 horas de exposición a la radiación UV, en cambio a las 1500 horas parece ser que se desprendió material de la superficie, dejando menos poros y con algunas insinuaciones de líneas de fractura. Desde las 500 horas se presentó la exposición de pequeñas esferas en la superficie, lo que suponemos es material inorgánico. (fig. 3-6)

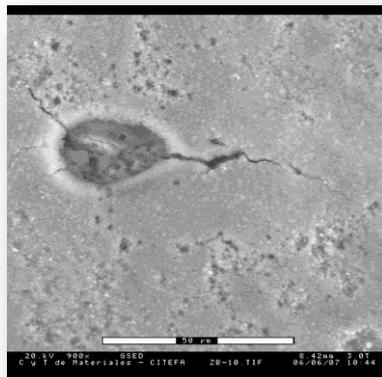
fig. 5 Z-250 1000 h

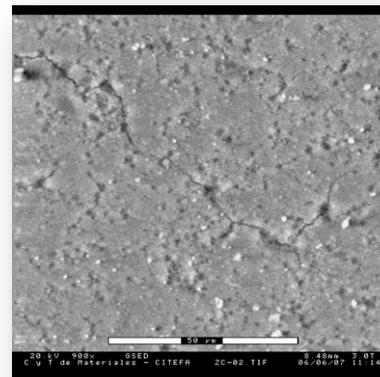
fig. 6 Z-250 1500 h

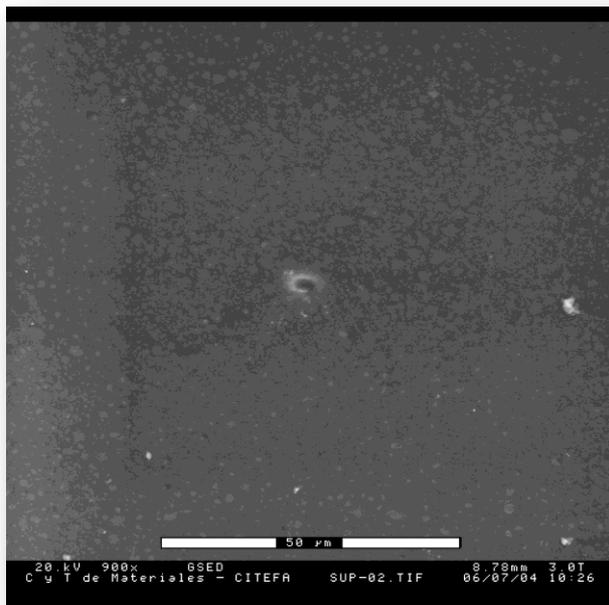
fig. 7 F. Supreme 0 h

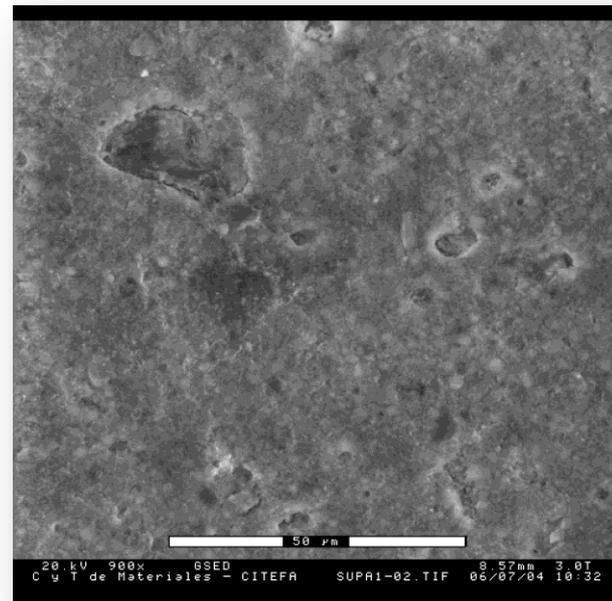
F. Supreme, presentó a las primeras 500 horas una superficie desorganizada y con poros, no tan marcados como en F-250; sin aparentes líneas de fractura. A las 1000 y 1500 horas presentó una superficie más homogénea pero siempre con la exposición de esferas. (fig. 7-8)

fig. 8 F. Supreme 500 h
