12-14 de Noviembre del 2012
Facultad de Ingeniería Mochis, Universidad Autónoma de Sinaloa

COMPORTAMIENTO ELECTROQUÍMICO DE CONCRETO REFORZADO EXPUESTO A UNA ARENA CONTAMINADA CON SULFATO DE MAGNESIO

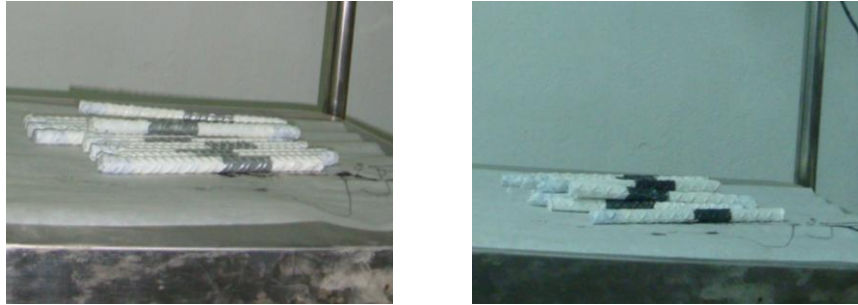
Figura 2. Varillas pintadas a utilizar.

Las varillas de acero normal y galvanizado fueron limpiadas para retirar cualquier impureza que en ellas estuviese presente, posteriormente se delimito el área a evaluar y el resto se cubrió con una pintura anticorrosiva.

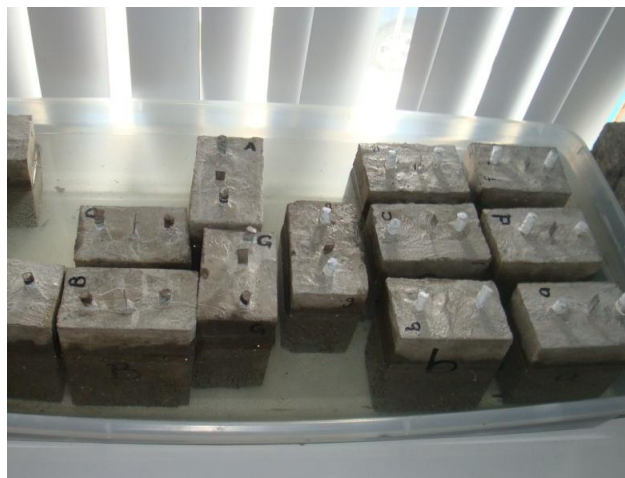
Figura 3. Curado de especímenes.

Los especímenes después de haber sido elaborados y descimbrados se sometieron a la etapa de curado durante 28 días como lo indica la norma, NMX-C-403-ONNCCE-1999.

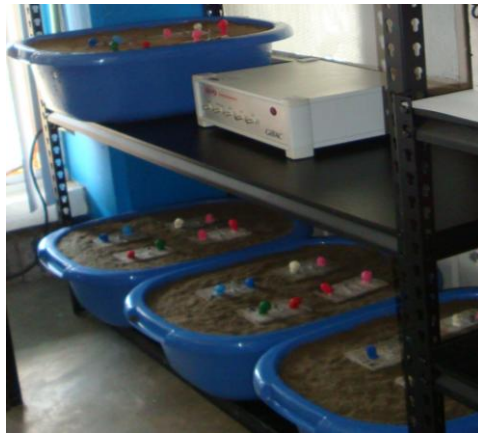
Figura 4. Especímenes en su medio de exposición.

Para determinar el tipo de suelo en el cual los especímenes se encuentran, se realizó la caracterización física de este, de esta forma se determinó que se trata de una arena mal graduada. Posteriormente se eligieron recipientes de tamaño considerable donde se colocó arena contaminada con 0, 1, 2 y 3% de $MgSO_4$, utilizándose como medio de exposición, dentro de esta arena después de la etapa de curado, se colocaron los especímenes elaborados para posteriormente ser evaluados electroquímicamente.

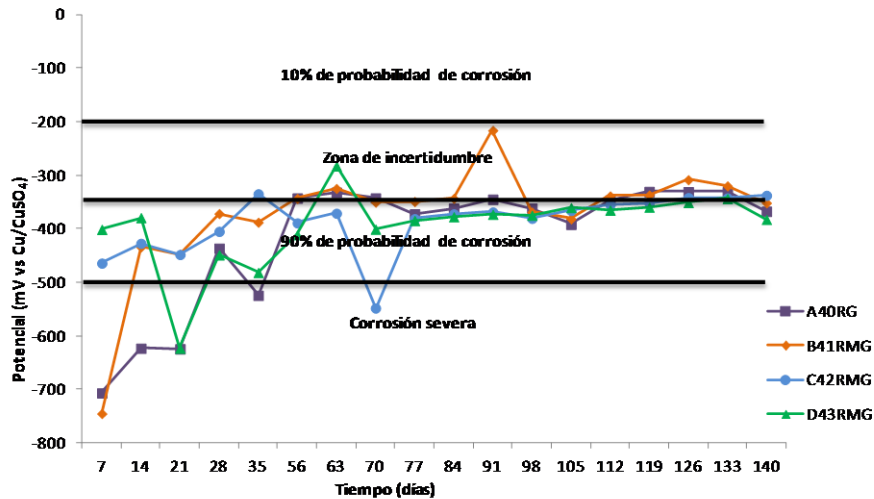
Figura 5. Especímenes con cemento CPC 30R y acero galvanizado expuestos a arena con 0, 1, 2 y 3% de MgSO₄.

En la figura 5 se puede observar que al parecer, entre mayor es porcentaje de sulfatos presentes en el medio de exposición, mejor es el comportamiento del acero galvanizado cuando el concreto está elaborado con cemento normal, a partir del día 70 se presenta un comportamiento más homogéneo en todos los especímenes, teniendo una tendencia hacia la zona de incertidumbre con valores de potenciales por abajo de -450 mV.

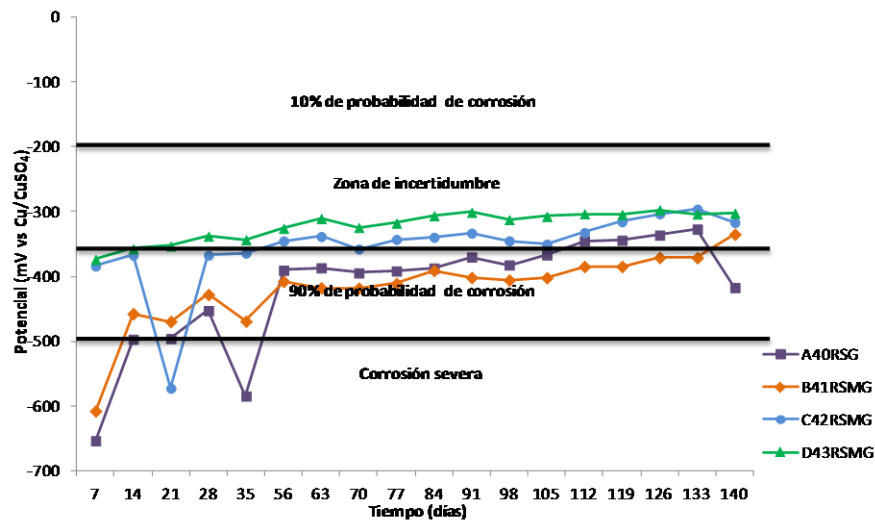
Figura 6. Especímenes con cemento CPC 30R RS y acero galvanizado expuestos a arena con 0, 1, 2 y 3% de MgSO₄.

La figura 6 muestra el comportamiento de los especímenes elaborados con cemento CPC 30R RS y acero galvanizado expuestos a la arena contaminada con 0, 1, 2 y 3% de MgSO₄, de esta grafica se puede observar un comportamiento homogéneo de los 4 especímenes evaluados prácticamente desde el primer monitoreo; de la misma manera que los especímenes elaborados con cemento CPC 30R, el comportamiento que presenta el acero galvanizado es mejor cuanto mayor es el porcentaje de MgSO₄ presente en el medio de exposición. De acuerdo a lo establecido en la norma ASTM C-876-09 y a la literatura, para todos los especímenes después del día 35 se observa una tendencia hacia la zona de incertidumbre, la cual hasta el día 140 se reafirma para los especímenes expuestos a 1, 2 y 3% de MgSO₄, el espécimen expuesto al medio limpio presenta una ligera baja y se ubica en la zona correspondiente al 90% de probabilidad de corrosión.

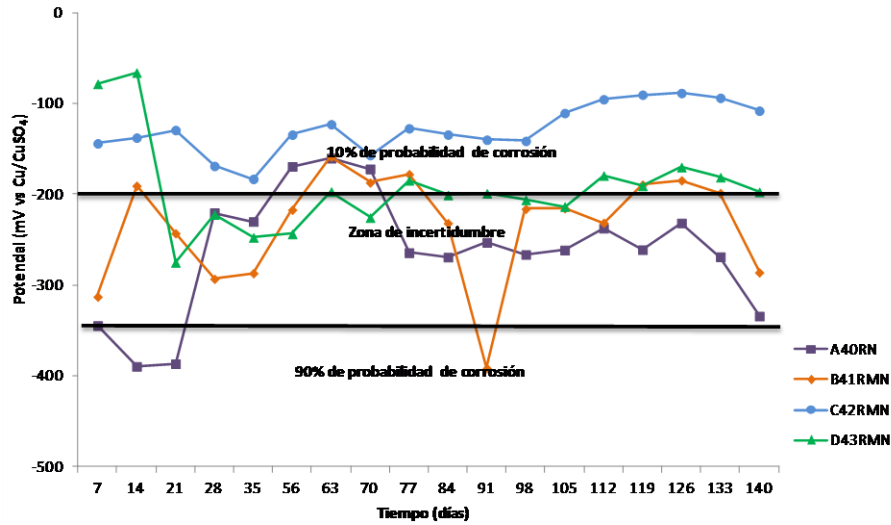
Figura 7. Especímenes con cemento CPC 30R y acero normal expuestos a arena con 0, 1, 2 y 3% de MgSO₄.

La figura 7 muestra el comportamiento electroquímico de los especímenes elaborados con cemento CPC 30R y acero normal, expuesto a los diversos porcentajes de MgSO₄. Aquí podemos observar que el espécimen expuesto a la arena con 2% de MgSO₄ presenta el mejor comportamiento, seguido por los que se encuentran en el 3 y 2% de MgSO₄, así mismo el espécimen embebido en la arena con 0% de contaminante presenta el comportamiento más desfavorable, ubicándose en la zona de incertidumbre con tendencia a la zona de 90% de probabilidad de corrosión.
